auto motor und sport

Elfer-Rad

Wie ist es um die Qualität der im Zubehörhandel angebotenen Leichtmetallräder bestellt? Elf Sonderräder für Dreier-BMW und VW Golf im Vergleich.

Räder-Test

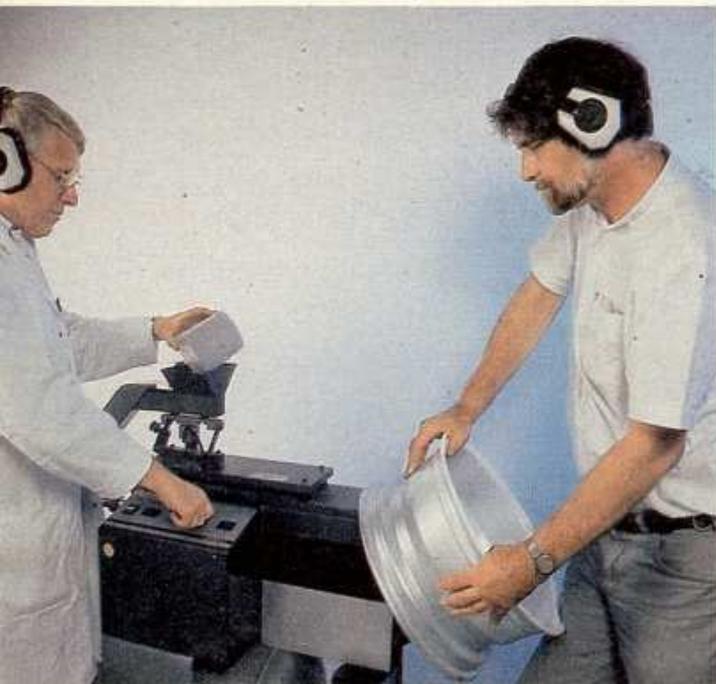
Trommelfeuer

Wie resistent ist die Lackierung gegen Rollsplit? Um Stein-
schlagschäden zu simulieren, wird jedes Rad vor dem
Salzsprühtest mit vier bis fünf Millimeter großen Stahl-
körnern mit einem Druck von zwei bar beschossen.

wilig beschädigt: Kratzprobe mit Messerklinge, Gitterschnitt und Beschuß mit Bleikörnern liefern Hinweise über die Wirksamkeit der Lackhaftung und die Resistenz gegen Rollsplit.

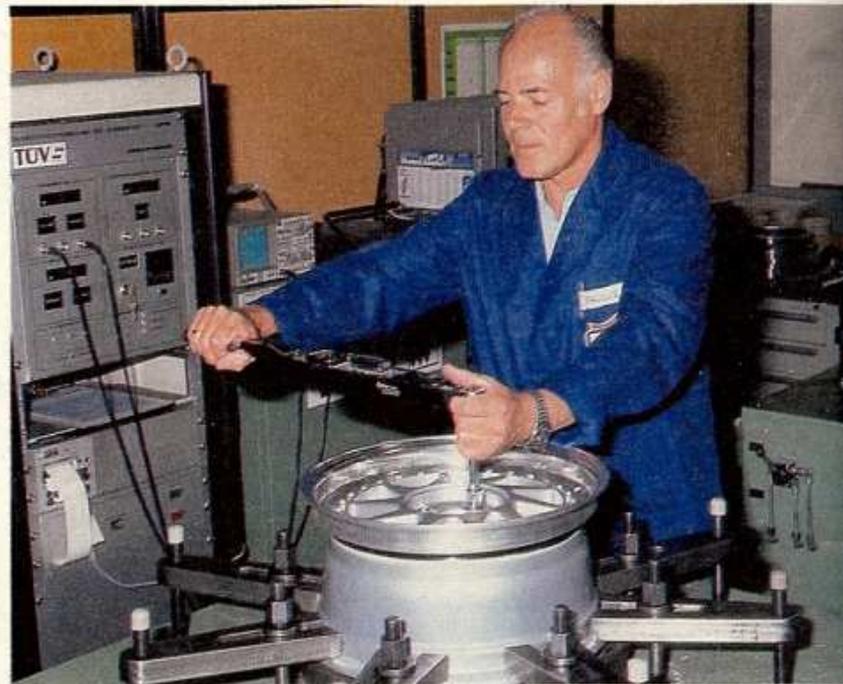
Marathonlauf

Wie steht es um die Festigkeit?
Vorbereitung für den 20stündigen
Umlaufbiegeversuch beim
TÜV Bayern in München.

Auf die Prüflinge wartete nun die Stunde der Wahrheit – der härteste Test, ein Dauerlauf mit maximal zwei Millionen Lastwechseln. Zur Ermittlung des Festigkeitsverhaltens von Sonderrädern verlangt der TÜV einen Umlaufbiegeversuch, bei dem die Querkraft simuliert werden, die beim Kurvenfahren auftreten. Bei diesem Test wird das Rad auf dem Prüfstand am inneren Felgenhorn starr aufgespannt und über die Nabenanschlußfläche mit einem Umlaufbiegemoment belastet.

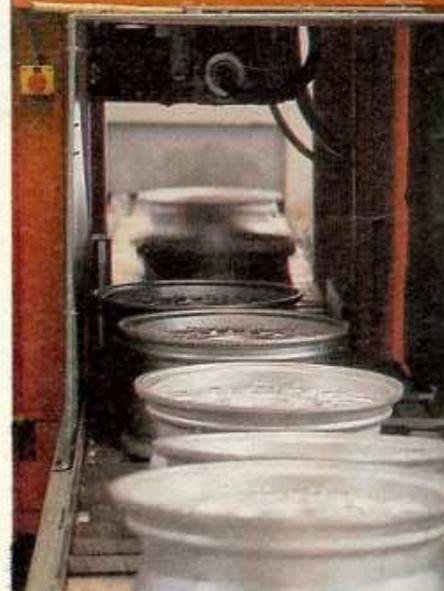
Durchblick

Erreicht die Gußqualität
Erstausrüstungsformat? Die
Durchleuchtung auf dem
Röntgengerät macht Haarrisse
oder Hohlräume in Gußstücken
(Fachjargon: Lunker) sichtbar.

Wie es um die Fertigungsqualität bestellt ist, darüber gibt der Röntgen-Test Aufschluß, der beispielsweise bei BMW und VW für alle Sonderräder obligatorisch ist. Das Röntgen-Bild offenbart Materialschwächen oder Haarrisse und versetzt den Experten in die Lage zu erkennen, ob Hohlräume in Gußstücken kritischen Charakter haben.

Für das Gros der Prüflinge lautete die Diagnose „fehlerfrei“. Mängel bei der Durchleuchtung wiesen nur zwei Räder auf:

- Fondmetal: große Lunker im Übergang Speiche/Felgenbett;
- O.Z.-Racing: mehrere Lunker an der inneren Felgenbetthälfte.

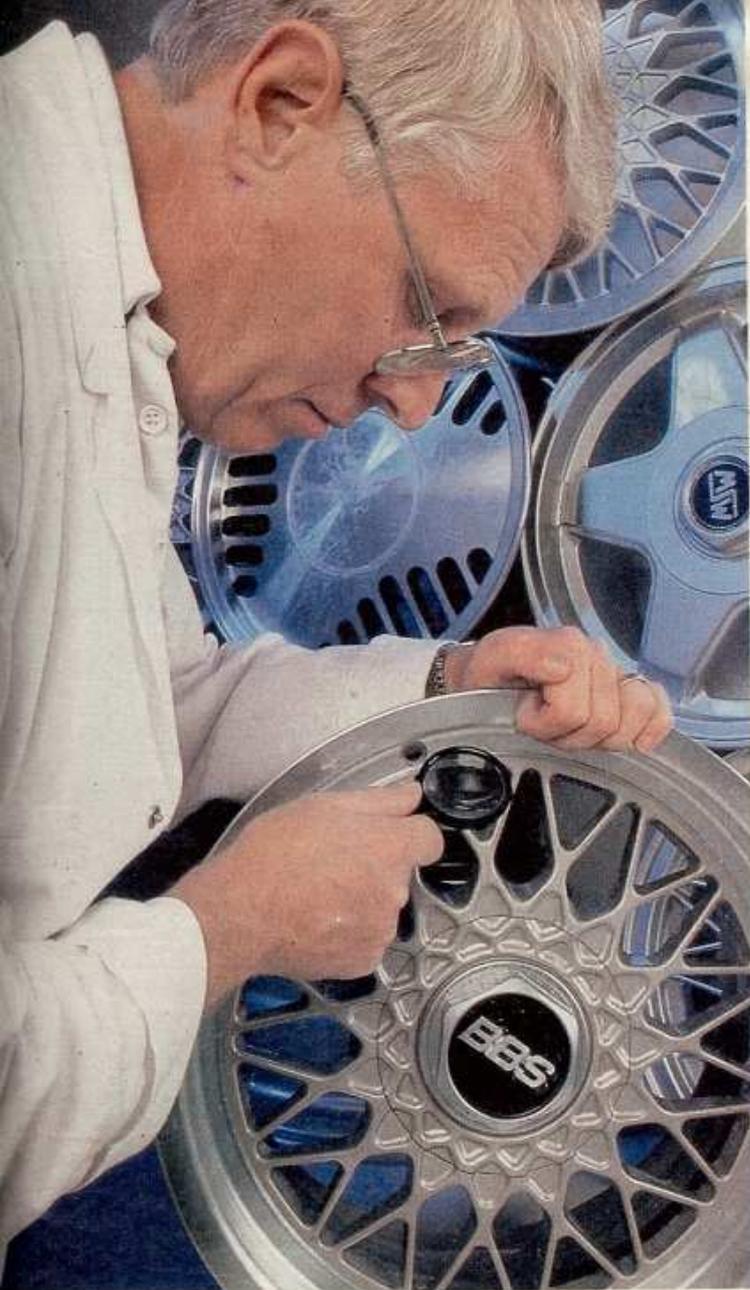
Unter der Lupe

Tritt nach dem Salznebeltest über einen Zeitraum von 504 Stunden besorgniserregende Blasenhäufigkeit auf? Mit einer Lupe mit zweieinhalbfacher Vergrößerung werden die Menge der Blasen je Flächeneinheit und der Grad der Unterwanderung beurteilt.

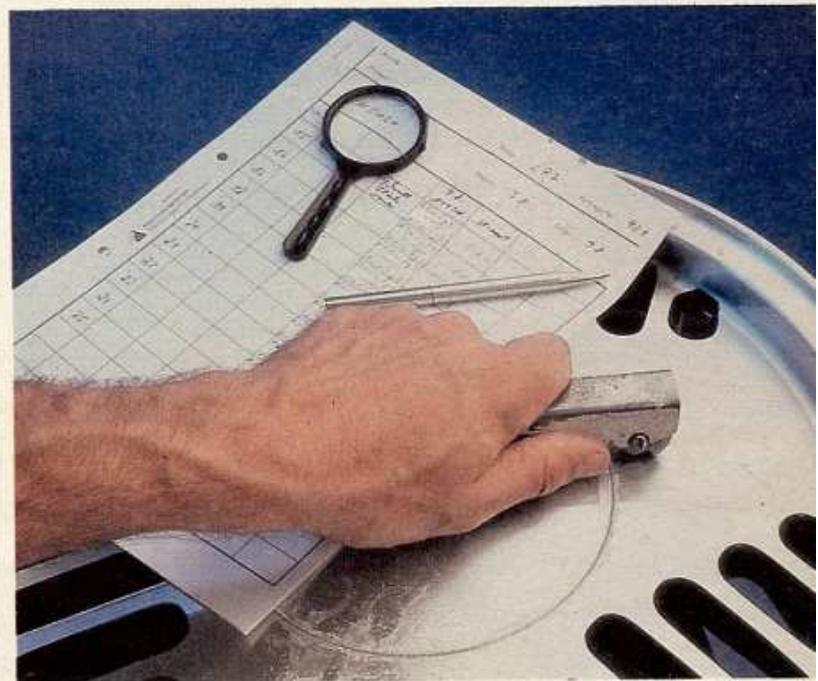
Lack ab

Wie gut haftet der Oberflächenschutz? Mit der Schneideseite einer Taschenmesser Klinge wird die oberste Lack-schicht bis zum Anstrichträger abgekratzt. Die anschließende Beurteilung erfolgt nach sechs Gütestufen.

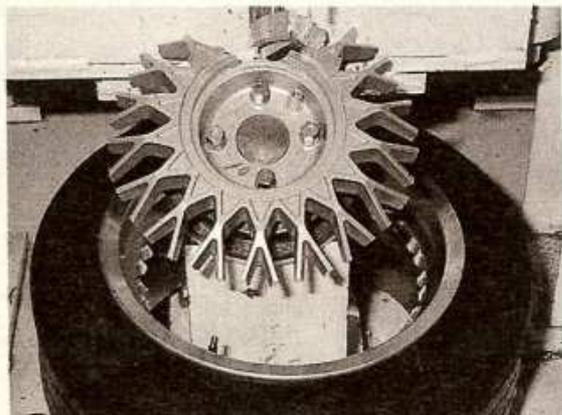
Radstern komplett herausgetrennt: D&W Silver-Line nach dem Impact-Test

Luft entwich schlagartig aus dem Reifen. Noch schlimmer erwischte es das von Centra produzierte D&W-Kreuzspeichenrad: Die Radschüssel brach nach dem Aufprall komplett ab.

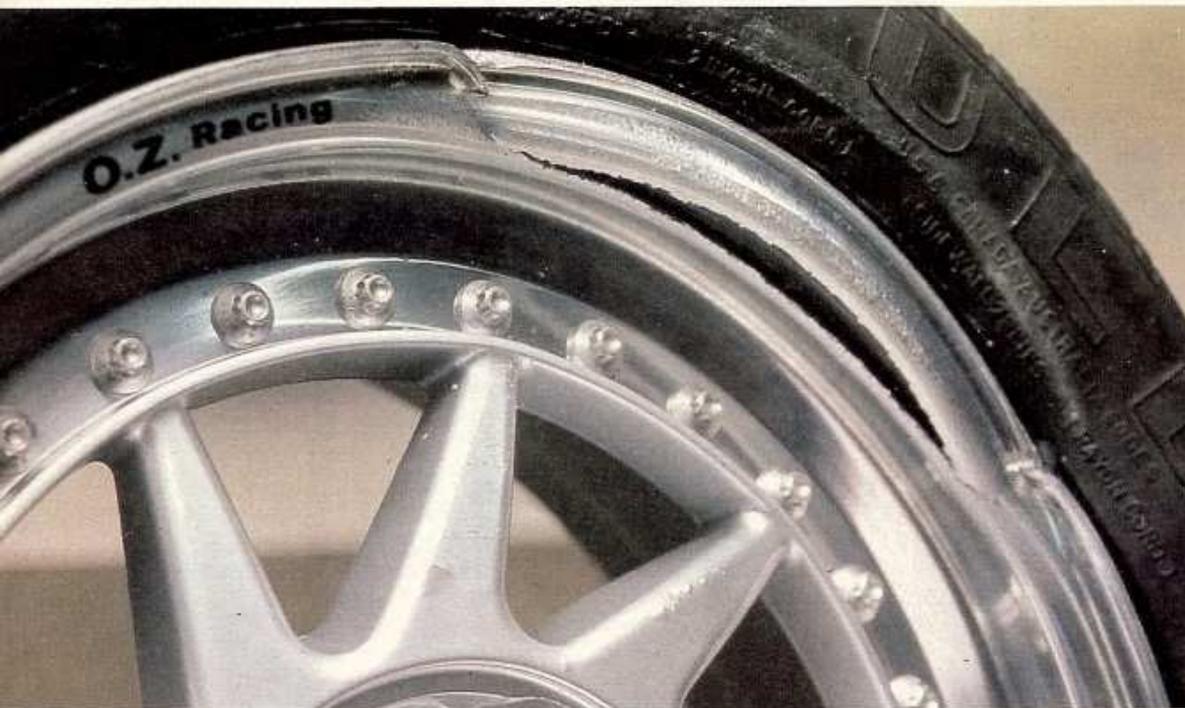
Grenzfall Bordstein

Was passiert bei einem unfreiwilligen Bordsteinkanten-Kontakt? Das zweiteilige O.Z.-Racing-Rad hat den Impact-Test bestanden. Der Riß im unmittelbaren Aufprallbereich des Gewichts darf bei dieser Testkonstellation auftreten. Wichtig ist nur, daß die Luft nicht schlagartig entweicht.

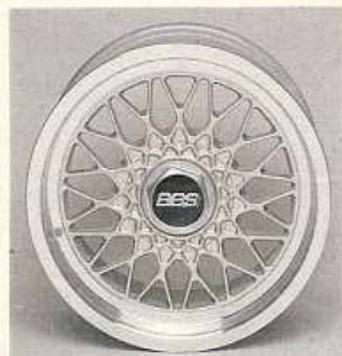
Überdurchschnittlich

BBS RG 003. Gesenkgeschmiedet, Mehrschicht-Pulverlackierung. Extrem leichtes Rad mit hoher Festigkeit und exakter Fertigungsgenauigkeit.

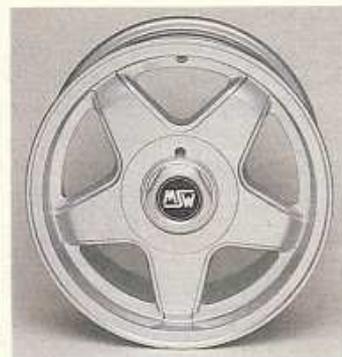
Durchschnittlich

MSW 1 968 D. Niederdruckguß, Dreischicht-Pulverlackierung. Relativ schweres, sehr stabiles Fünfspeichenrad aus dem Hause O.Z. in Italien.

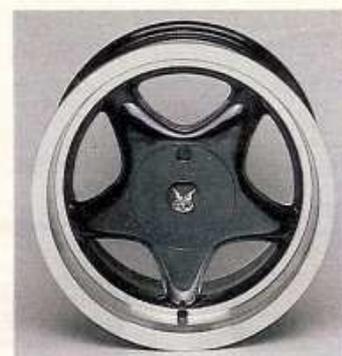
Unterdurchschnittlich

D&W Turbo-Line. Niederdruckguß, Mehrschicht-Pulverlackierung. Mindestanforderungen des TÜV beim Dauerfestigkeitsversuch nicht erreicht.

Der erste Teil der Dauerfestigkeitsprüfung sieht vor, daß die Räder die Mindestanforderung von 200 000 Lastwechseln mit 75 Prozent des maximalen Biegemoments ohne Anriß erfüllen. Zehn Räder schafften das problemlos. Für das D&W-Rad Typ Turbo-Line kam das Ende aber bereits nach 24 000 Lastwechseln – die Maschine stoppte wegen „zahlreicher Risse an den Speichen“ (Zitat aus dem Prüfbericht). Um sicher zu gehen, daß es sich um keinen Ausreißer handelt, wurde anschließend ein zweites Rad der gleichen Prozedur unterzogen. Resultat: „Die Anforderungen der Räderrichtlinie wurden ebenfalls nicht erfüllt“ (TÜV-Telex).

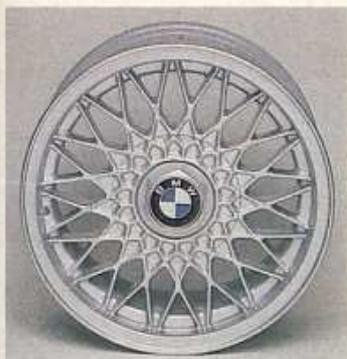
Überdurchschnittlich

BMW (Hersteller: Alumetall). Schwerkraftguß, Dreischicht-Pulverlackierung. Qualitativ hochwertiges, sehr stabiles Rad mit großer Dehnfähigkeit.

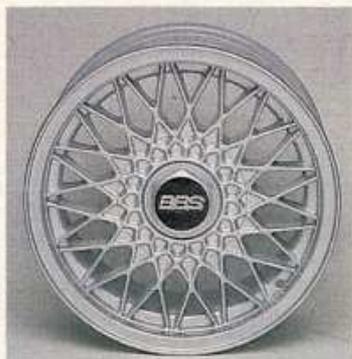
Überdurchschnittlich

BBS RZ 320. Gegendruckguß, Mehrschicht-Pulverlackierung. Kreuzspeichenrad mit sehr guter Stabilität und sehr gutem Korrosionsschutz.

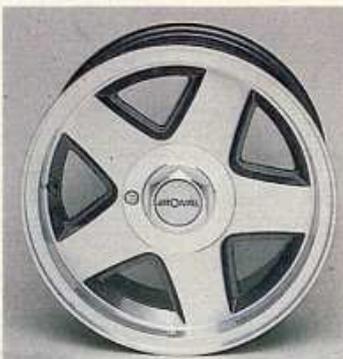
Überdurchschnittlich

Ronal R 15. Niederdruckguß, Fünfschicht-Oberflächenbehandlung. Neues Fünfspeichenrad mit großer Stabilität und sehr guter Fertigungsqualität.

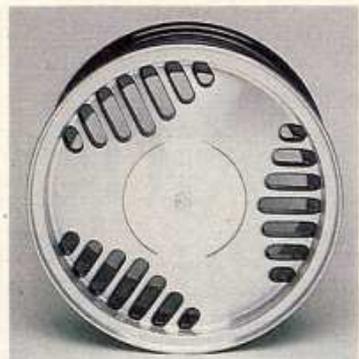
Durchschnittlich

ATS 7 058. Niederdruckguß, elektrostatische Pulver-Polyesterlackierung. Stabiles, schweres Scheibenrad mit sehr gutem Korrosionsschutz.

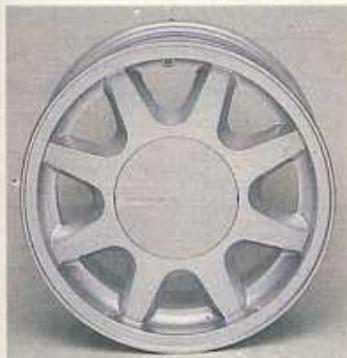
Durchschnittlich

Fondmetal 2 300 HB. Niederdruckguß, Fünfschicht-Pulver-Naßlackierung, Achtspeichenrad aus Italien mit guten Qualitäten in allen Prüfungen.

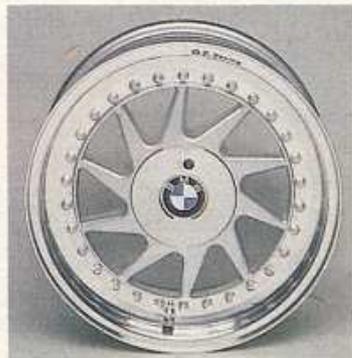
Durchschnittlich

O.Z.-Racing 52 705 BW 1. Niederdruckguß, Dreischicht-Pulverlackierung. Zweiteiliges Zehnspeichenrad mit guten Allround-Qualitäten.

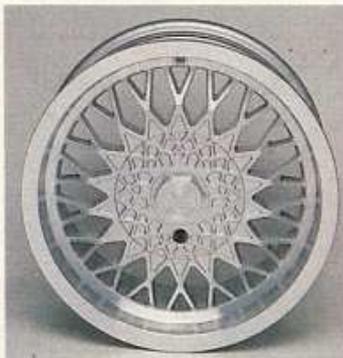
Durchschnittlich

D&W Silver-Line. Niederdruckguß, Mehrschicht-Pulverlackierung. Kreuzrippenrad mit sehr guter Dauerfestigkeit. Ausfall beim Impact-Test.

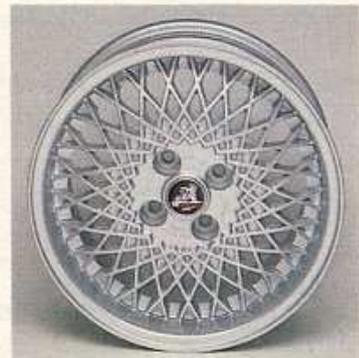
Durchschnittlich

King 2715.26. Niederdruckguß, Dreischicht-Pulverlackierung. Kreuzspeichenrad aus Italien mit sehr guter Dauerfestigkeit. Ausfall beim Impact-Test.
